Lo Steripinto dopo il restauro: la Ca' d'Oro di Sciacca o banale bigiotteria?

written by Paolo G. L. Ferrara | Settembre 7, 2022

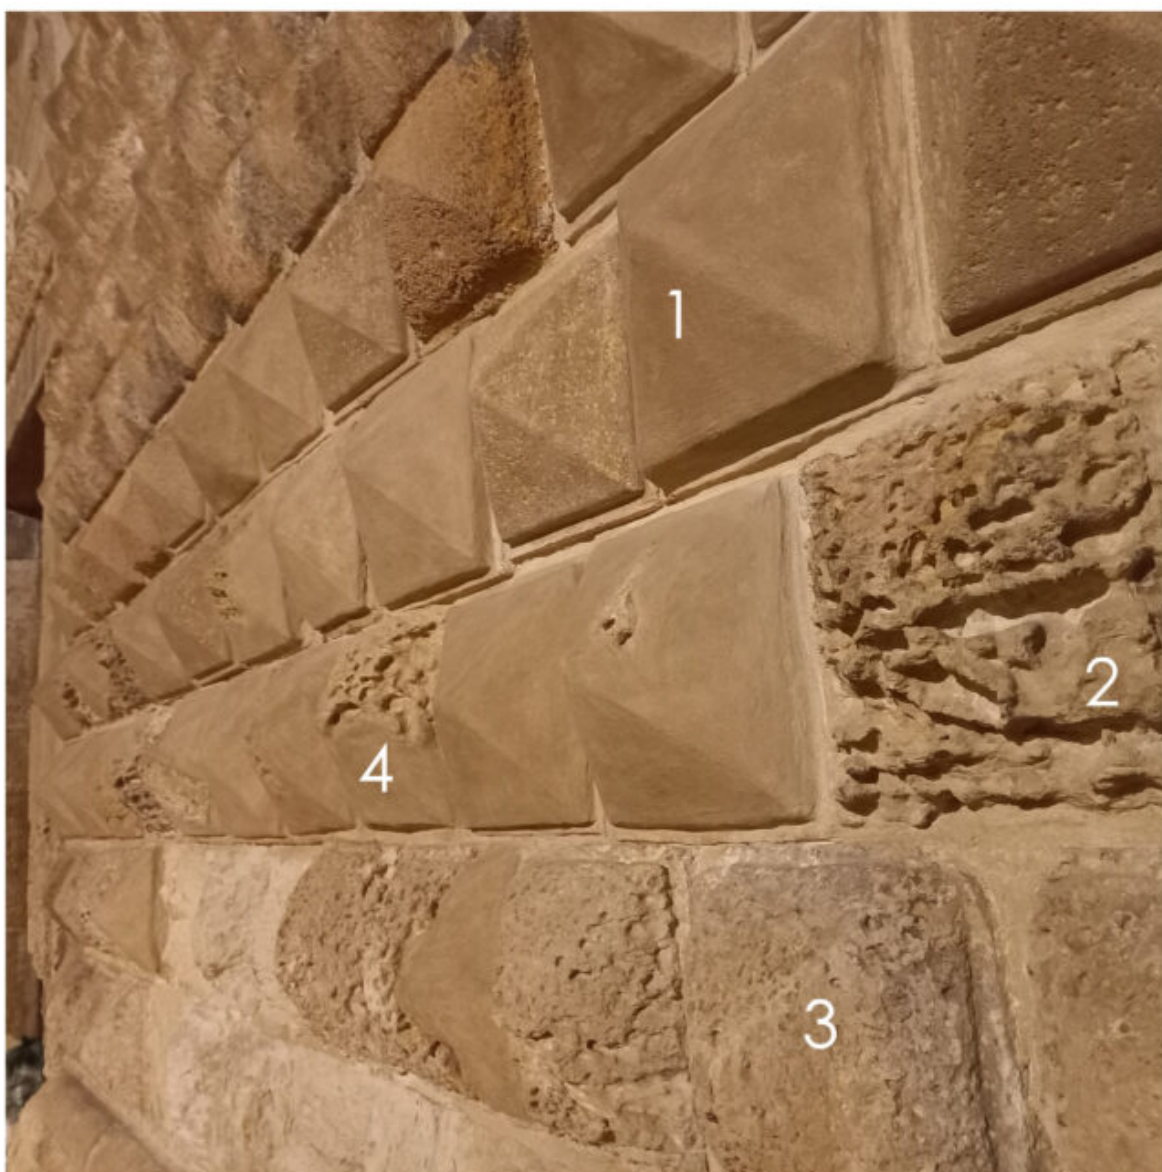
abaco dell'intervento di restauro

- 1- ricostruzione ex novo
- 2 e 3 stato conservativo
- 4- integrazione

Bene, anzi, male: con l'intervento appena concluso le bugne sono state integrate. E poco vale che non lo siano state tutte, lasciandone alcune allo stato di erosione - concausa degli agenti atmosferici e di quelli chimici - a testimonianza dell'azione della storia. Ma è una falsa testimonianza visto che, addirittura, ce ne sono alcune che sono state parzialmente reintegrate, creando un ibrido senza senso. Il restauratore non ha dimostrato coraggio: ha attuato un intervento che arreca ambiguità assoluta alla fabbrica. In sintesi, lo Steripinto così ridotto non rappresenta ciò che dovrebbe, e cioè il suo essere “documento della storia”, bensì un campionario di bugne: quelle originali e pressoché integre; quelle originali e parzialmente erose; quelle originali quasi interamente erose. E poi ancora: quelle false, perché ricostruite in toto; quelle false a metà, perché sono state integrate nella loro conformazione originaria alcune di quelle parzialmente erose. E come se non bastasse, si è pensato bene di ricostruire - sempre parzialmente - anche la sagomatura del portale d'ingresso. La necessità era semplicemente quella di fermare il degrado senza ambigue azioni di ripristino formale, men che meno fatte per analogia. Ripetiamo il parere degli autorevoli studiosi già citati: questa è stata la peggiore delle modalità nell'ambito del restauro architettonico.
